NOVÁ RADNICE PRO PRAHU 7

Stanovisko projektanta k dokumentu zhotovitele stavby:

Zdůvodnění posunu časového plnění zakázky

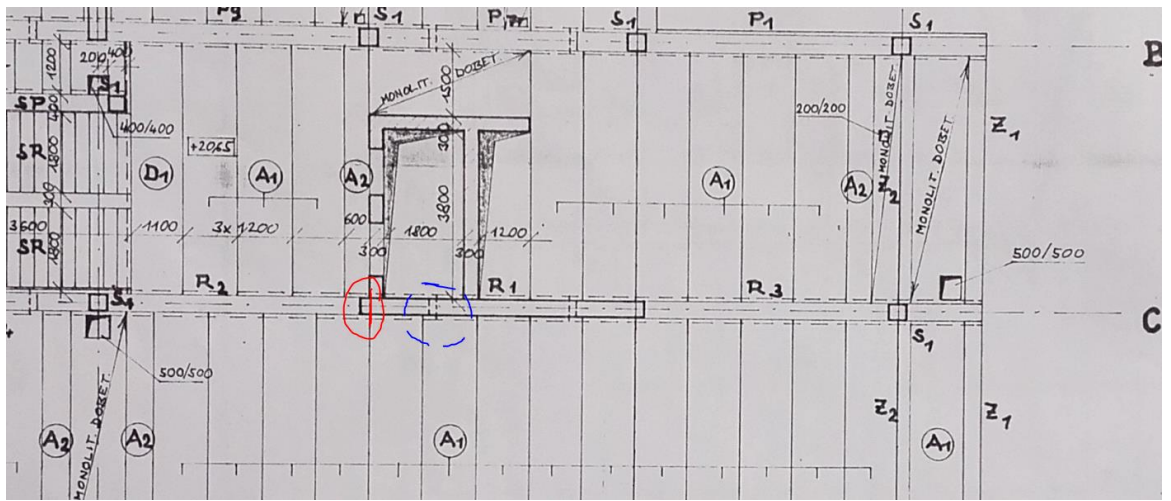
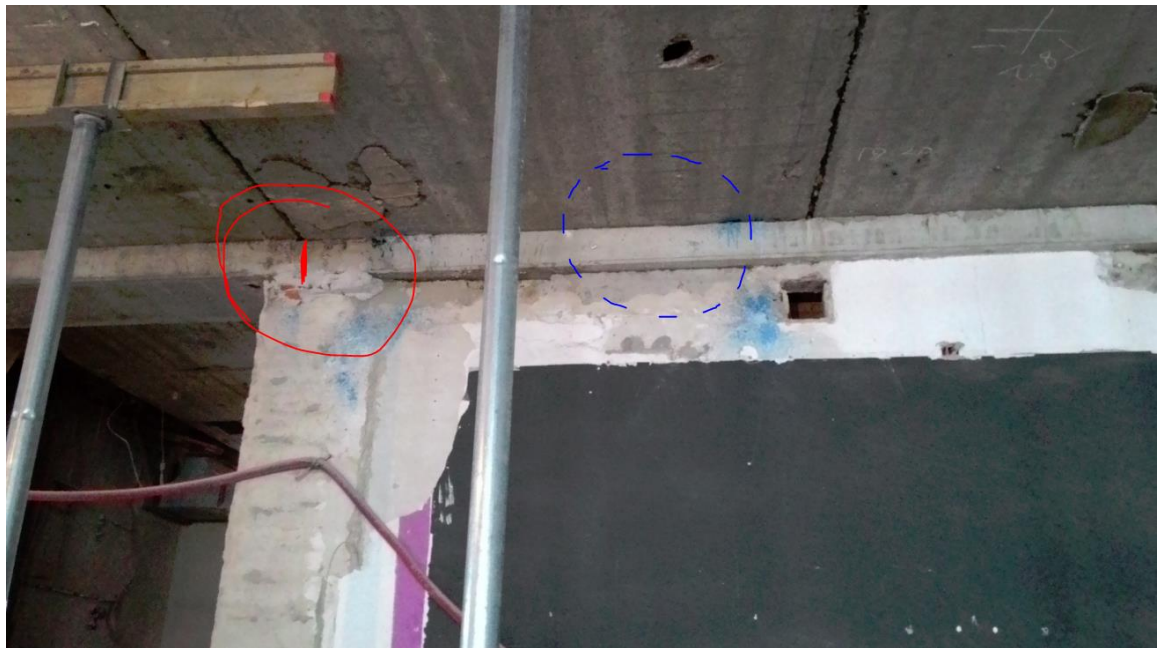
- 1) Průvlaky byly v původní dokumentaci popisovány jako nosníky s vloženým polem (gerberovy nosníky) – styk průvlak – průvlak mimo sloup v poli.
Na základě vizuální prohlídky lze konstatovat, že se jedná ve skutečnosti o prosté nosníky uložené na sloupy. (červeně místo stávajícího styku – modře místo styku v původní dokumentaci)

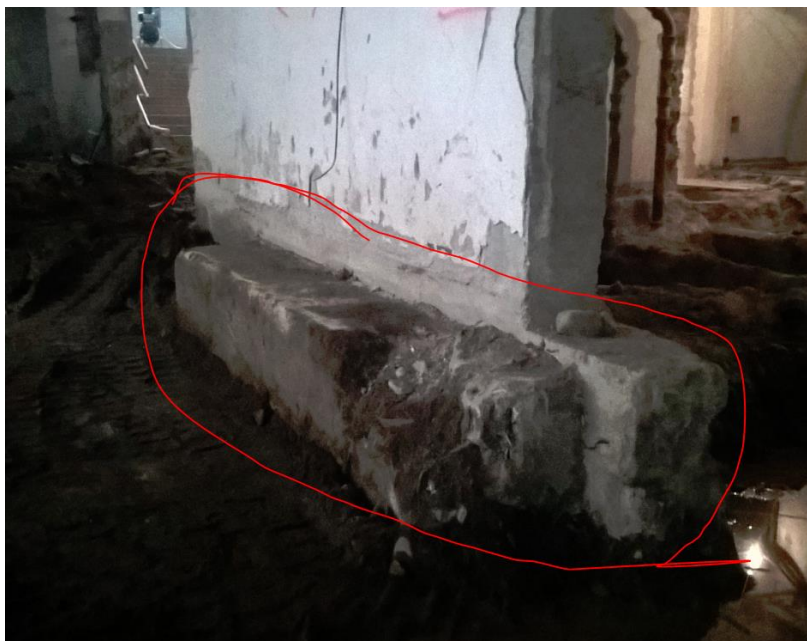
- 2) V patě ztužujících stěn v suterénu pod úrovní původní podlahy 1.PP se nachází rozšíření výšky cca 1 m a šířky cca 1,2 m, tvořící základ monolitických ztužujících stěn. Do této konstrukce v patě stěn budou provedeny sondy, na základě kterých bude určen další postup bourání a jejich případných úprav.

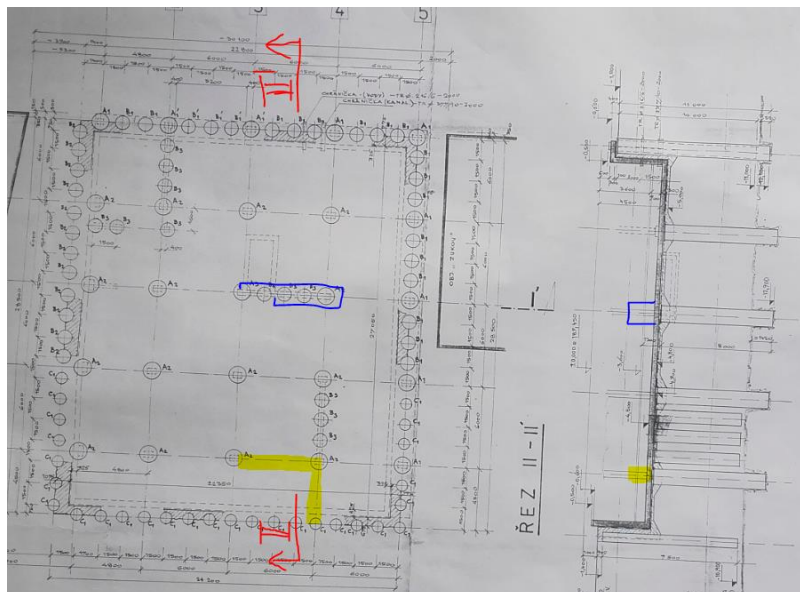
- 3) Základové konstrukce zjištěné pod zděnou stěnou tl. 300mm (zvýrazněno žlutě). Jelikož o tomto základu také není zmínka v původní dokumentaci, je nutné provést sondu, zda se jedná pouze o základový práh této stěny, nebo zda má jiný (např. propojující) účel. V současné době je však již část těchto základových prahů odbourána.
