# NOVÁ RADNICE PRO PRAHU 7

Stanovisko projektanta k dokumentu zhotovitele stavby:

## **Zdůvodnění posunu časového plnění zakázky**

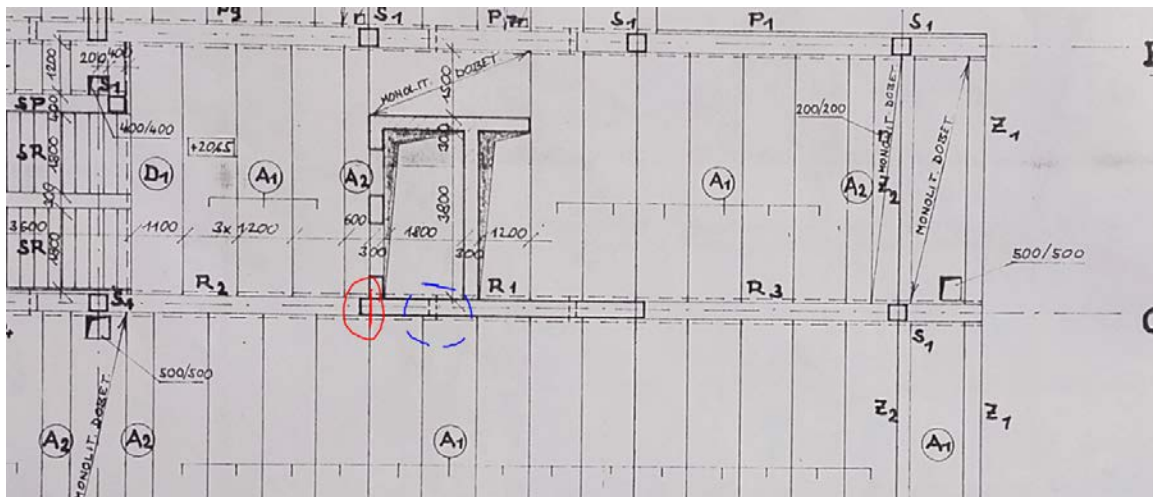
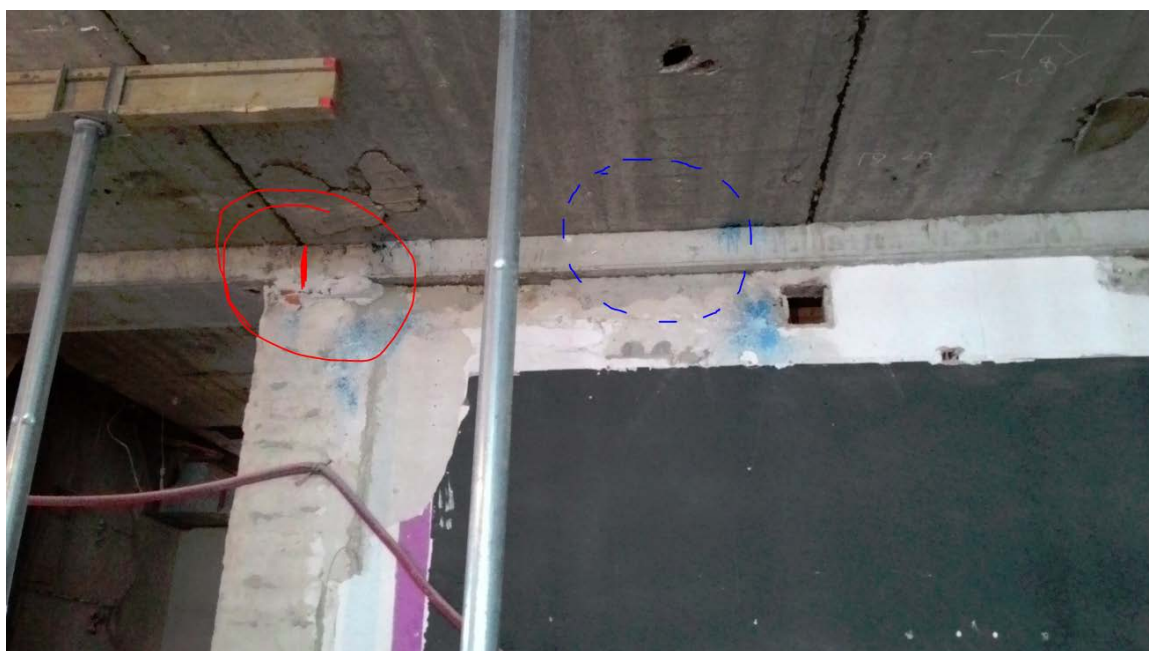
- 1) Průvlaky byly v původní dokumentaci popisovány jako nosníky s vloženým polem (gerberovy nosníky) – styk průvlak – průvlak mimo sloup v poli.  
Na základě vizuální prohlídky lze konstatovat, že se jedná ve skutečnosti o prosté nosníky uložené na sloupy. (červeně místo stávajícího styku – modře místo styku v původní dokumentaci)

- Statické schéma konstrukce – styky prvků skeletu neodpovídají dostupné archivní dokumentaci. Z této skutečnosti vyplývá nutnost statického přepočtu konstrukce.
- Objekt je nutné z hlediska stability a dostatečné tuhosti přepočítat s uvažováním klubových styčniců. Nutno podotknout, že archivní katalogové podklady i původní dokumentace hovoří o tuhých styčnicích prutové soustavy S1.2, které doplňují desková (stěnová) ztužidla.
- V podzemní části objektu byly odhaleny konstrukce, které jsou v kolizi s navrhovanými úpravami skeletu. Do těchto konstrukcí budou provedeny potřebné sondy a bude vyhodnoceno jejich možné odstranění.
- S ohledem na jiné skladby skeletu je nutné provést revizi prováděcího projektu, který bude odpovídat skutečnému stavu konstrukce.

1. Zaměření skutečné skladby konstrukcí a přenesení této skutečnosti do úpravy prováděcího projektu
2. Přepočet konstrukce ve vztahu reálným styčnicům prutové soustavy
3. Doplnující odhalení a sondy do konstrukcí – dodatečný stavebně technický průzkum
4. Optimalizaci technologických postupů a realizace stavby v souladu se zadáním Investora a GDS

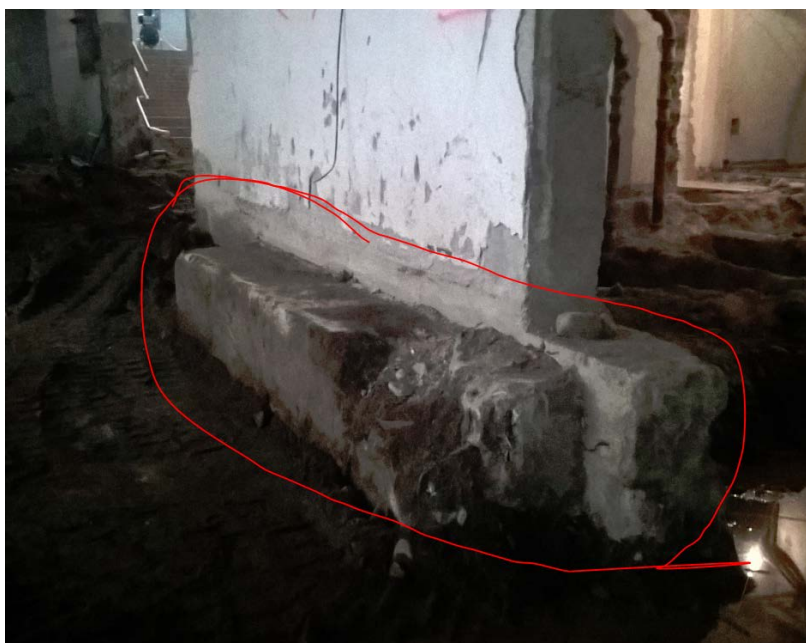
- 2) V patě ztužujících stěn v suterénu pod úrovní původní podlahy 1.PP se nachází rozšíření výšky cca 1 m a šířky cca 1,2 m, tvořící základ monolitických ztužujících stěn. Do této konstrukce v patě stěn budou provedeny sondy, na základě kterých bude určen další postup bourání a jejich případných úprav.

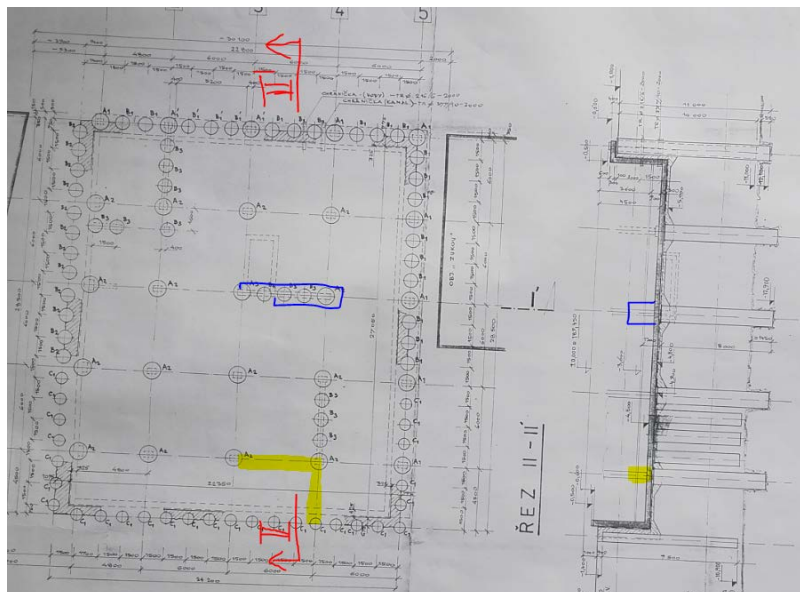
- 3) Základové konstrukce zjištěné pod zděnou stěnou tl. 300mm (zvýrazněno žlutě). Jelikož o tomto základu také není zmínka v původní dokumentaci, je nutné provést sondu, zda se jedná pouze o základový práh této stěny, nebo zda má jiný (např. propojující) účel. V současné době je však již část těchto základových prahů odbourána.
